## ANALISIS GEOMETRI JALAN ANGKUT PT TOP JOBSITE CV BUNDA KANDUNG DESA PARING LAHUNG KECAMATAN MONTALAT KABUPATEN BARITO UTARA

### (ANALYSIS GEOMETRY OF HAULING ROAD AT PT TOP JOBSITE CV BUNDA KANDUNG PARING LAHUNG VILLAGE MONTALAT DISTRICT NORTH BARITO DISTRICT)

Agrista Septiani<sup>1</sup>, Neny Sukmawatie<sup>1</sup>, Neny Fidayanti<sup>1\*</sup>, Yusias Andri<sup>1</sup>, Lisa Virgiyanti<sup>1</sup>, Yustinus  
Hendra Wiryanto<sup>1</sup>

<sup>1</sup> Jurusan/Program Studi Teknik Pertambangan, Fakultas Teknik, Universitas Palangka Raya

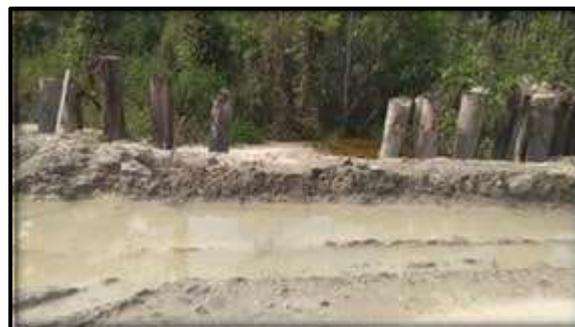
Gambar 7. *Safety Berm* pada *Hauling*

Berdasarkan pengamatan di lapangan, kondisi *Safety Berm* ada yang kurang dari ukuran tinggi dan lebar minimumnya sehingga tidak memenuhi standar.

Berdasarkan perhitungan secara teori, *Safety Berm* dibuat dengan tinggi yaitu 0,9 meter. Namun pada kondisi lapangan *Safety Berm* dibuat kurang dari 0,9 meter. Oleh karena itu perlu untuk memenuhi aspek keselamatan, maka pembuatan *Safety Berm* dengan tinggi yang sesuai standar sangat diperlukan.

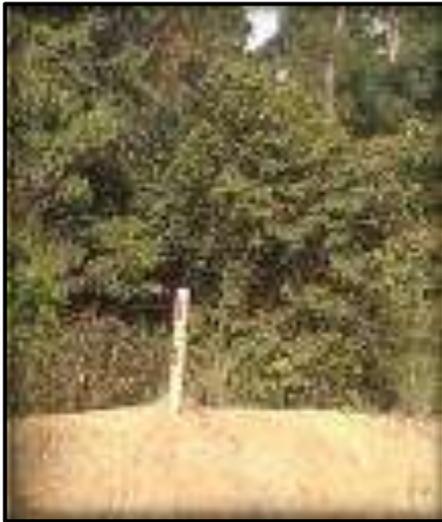
Gambar 8. Ketinggian *Guide Post* kurang dari 1,5 m

Berdasarkan pengamatan di lapangan, pemasangan *Guide Post* kurang dari standarnya, yaitu dengan tinggi 1,5 meter dari permukaan tanah. Oleh karena itu perlu untuk memenuhi aspek keselamatan, maka pembuatan *Guide Post* dengan tinggi yang sesuai standar sangat diperlukan

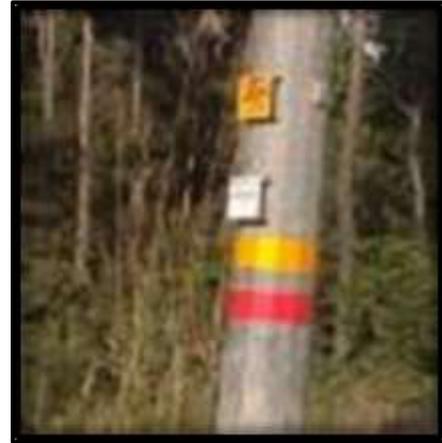
Gambar 10. *Scotlight* pada tiang listrik

Berdasarkan pengamatan di lapangan, kondisi lampu penerangan jalan saat ini masih belum ada dan hanya menggunakan tiang listrik yang diberi *scotlight*. Oleh karena itu perlu diadakan penerangan lampu jalan di area *blind spot* atau area yang memiliki tikungan untuk memenuhi aspek keselamatan pada saat *Hauling* di malam hari.
