## EVALUASI PENERAPAN *GOOD MINING PRACTICE* DI PT PUTRA PERKASA ABADI, SITE SURYA KALIMANTAN SEJATI, KALIMANTAN TENGAH

### (*EVALUATION OF GOOD MINING PRACTICE IMPLEMENTATION AT PT PUTRA PERKASA ABADI, SURYA KALIMANTAN SEJATI SITE, CENTRAL KALIMANTAN*)

<sup>1</sup>Jurusan Teknik Pertambangan, Universitas Palangka Raya, Palangka Raya, Indonesia

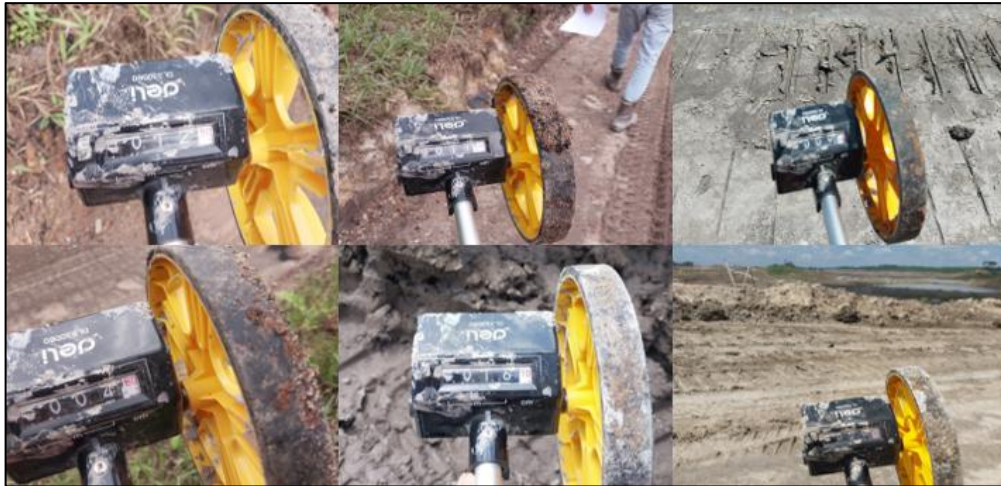
Pengamatan lebar jalan tambang dilakukan pada enam titik, yaitu Jalan *Hauling*, Tikungan I, Tikungan II, *Pit* Satelit I, *Pit* Satelit II, dan Tanjakan Bengkirai. Standar minimum lebar jalan dua arah yang digunakan adalah 15,12 m. Hasil pengukuran menunjukkan bahwa hanya Tanjakan Bengkirai dan *Pit* Satelit II yang memenuhi standar, sedangkan empat titik lainnya berada di bawah standar.

Keterangan: Dari enam titik pengamatan, dua titik memenuhi standar dan empat titik belum memenuhi.

Tingkat pemenuhan lebar jalan sebesar 33,33%, nilai tersebut menunjukkan bahwa parameter lebar jalan masih berada pada kategori belum memenuhi. Kondisi lebar yang kurang dari standar terutama ditemukan pada Jalan Pit Satelit I, Jalan Hauling, dan area tikungan. Kondisi ini perlu diperhatikan karena ruang manuver alat angkut menjadi terbatas. Temuan ini sejalan dengan penelitian dari Septiani et al. (2024) yang menegaskan bahwa dimensi lebar jalan angkut memiliki pengaruh yang signifikan terhadap aspek keselamatan, efisiensi kecepatan, serta mobilisasi unit. Ruang jalan angkut yang memadai mutlak diperlukan demi memberikan ruang gerak bebas bagi lalu lintas dua arah guna meminimalkan hambatan waktu edar (*cycle time*) sekaligus memitigasi risiko unit angkut berpapasan atau bersenggolan di area tikungan. Oleh karena itu, area tikungan dan jalur *hauling* utama di lokasi penelitian memerlukan tindakan perbaikan berupa pelebaran jalan secara fisik.

Gambar 3. Kondisi Dan Pengukuran Lebar Jalan Pada Enam Titik Pengamatan: (a) Jalan Hauling, (b) Tikungan I, (c) Tikungan II, (d) Pit Satelit I, (e) Pit Satelit II, dan (f) Tanjakan Bengkirai

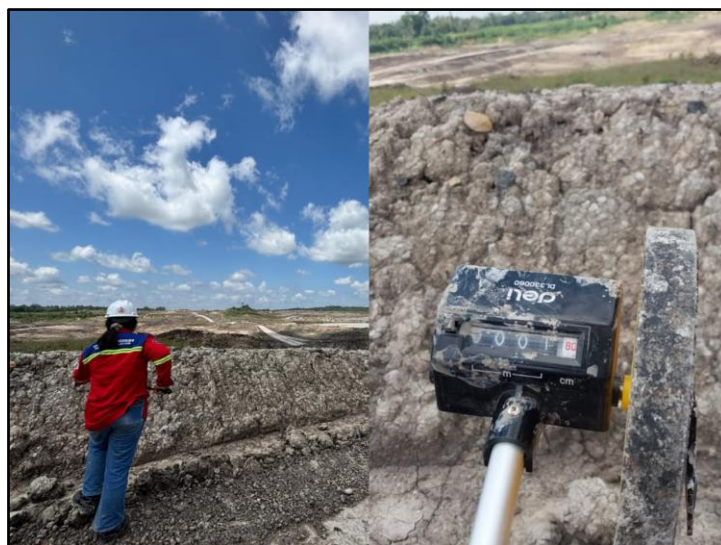
Pengamatan *safety berm* dilakukan pada satu titik perwakilan di Tanjakan Bengkirai. Dapat dilihat pada Tabel 3 dan Gambar 4, tinggi minimum yang dipersyaratkan adalah 1,125 m, sedangkan hasil pengukuran aktual sebesar 1,80 m. Dengan demikian, tinggi *safety berm* telah memenuhi bawah standar.

Gambar 4. Pengukuran Tinggi *Safety Berm* Pada Tanjakan Bengkirai

| Lokasi | Jumlah Titik | Tinggi Aktual | Standar | Status |
|---|---|---|---|---|
| Tanjakan Bengkirai | 1 Titik Perwakilan | 1,80 m | 1,125 m | Memenuhi |

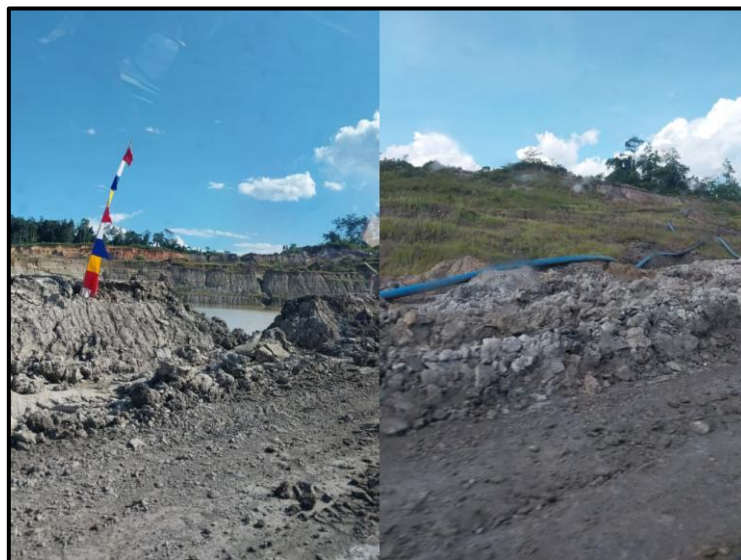
Hasil pengamatan pada Gambar 5 menunjukkan bahwa sistem drainase pada daerah yang diamati telah berfungsi dalam mendukung kegiatan operasional tambang. Kondisi drainase digunakan sebagai dasar penilaian terhadap penerapan pengendalian aliran air permukaan pada area jalan dan mencegah gangguan terhadap kondisi jalan. Berdasarkan hasil pengamatan, parameter drainase dinilai sebagian memenuhi kriteria disebabkan oleh penataan yang belum maksimal, sehingga diperlukan tindakan pemeliharaan agar fungsi drainase tetap optimal.

Gambar 5. Kondisi Sistem Drainase dan Penyaliran Area Tambang

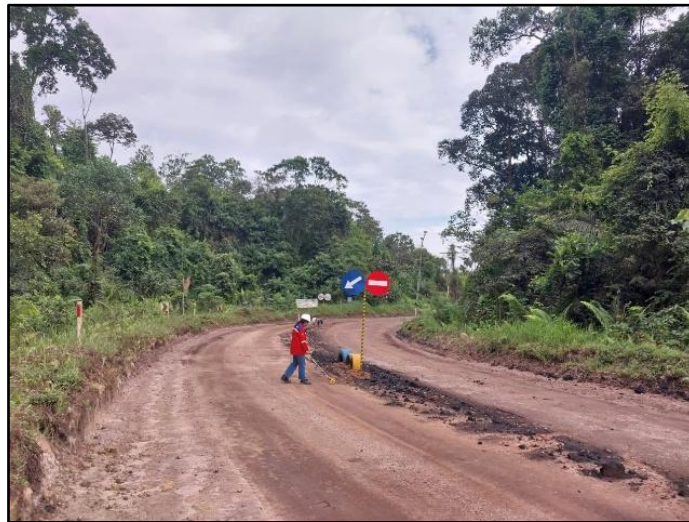
Tikungan dan persimpangan merupakan bagian jalan tambang yang membutuhkan perhatian karena menjadi area pertemuan pergerakan unit. Hasil pengamatan menunjukkan bahwa masih terdapat kondisi separator dan beberapa geometri persimpangan yang memerlukan perbaikan. Kondisi separator, tikungan, dan persimpangan jalan tambang dapat dilihat pada Gambar 6 dan Gambar 7.

Gambar 6. Kondisi Separator pada Tikungan dan Persimpangan Jalan Tambang

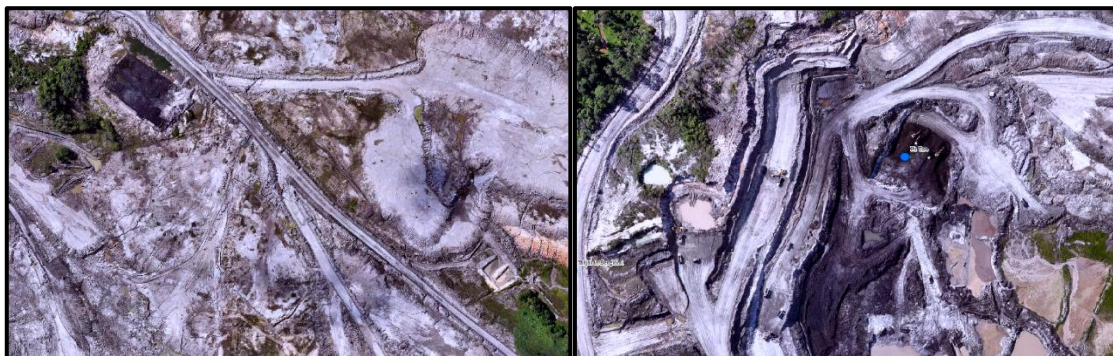
Gambar 7. Kondisi Tikungan dan Persimpangan Jalan Tambang: (a) Jalan *Disposal* Meranti dan (b) Pertigaan Jalan *Pit* Tora

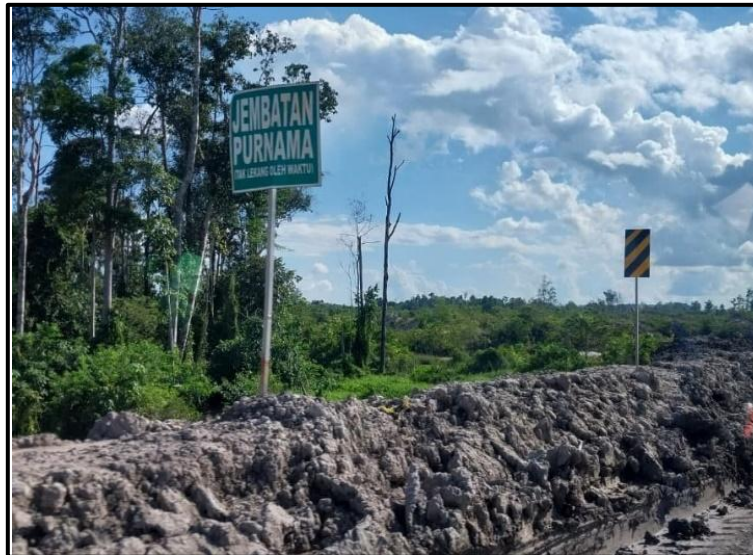
Hasil *assessment* menunjukkan bahwa pemasangan rambu informasi, peringatan, larangan, dan perintah/petunjuk pada jalan angkut telah memadai dan berfungsi dengan baik. Kondisi rambu informasi, rambu peringatan, rambu larangan, dan rambu perintah/petunjuk pada jalan angkut dapat dilihat pada Gambar 8, Gambar 9, dan Gambar 10.

Gambar 8. Rambu Informasi

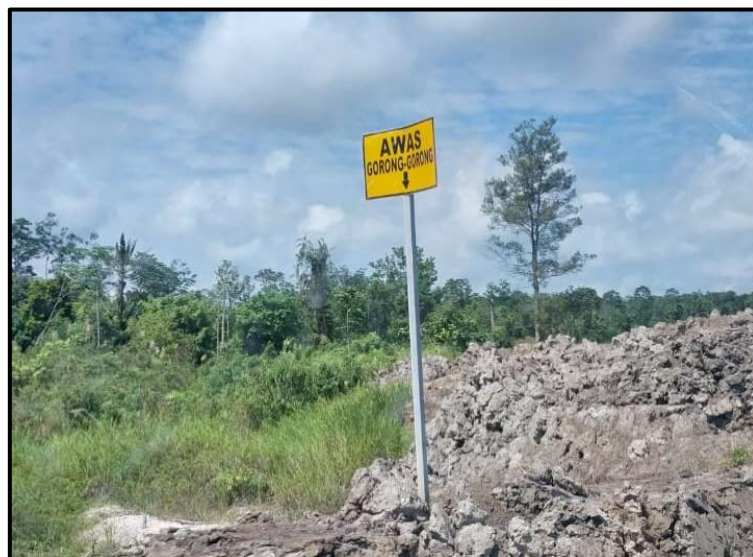
Gambar 9. Rambu Peringatan

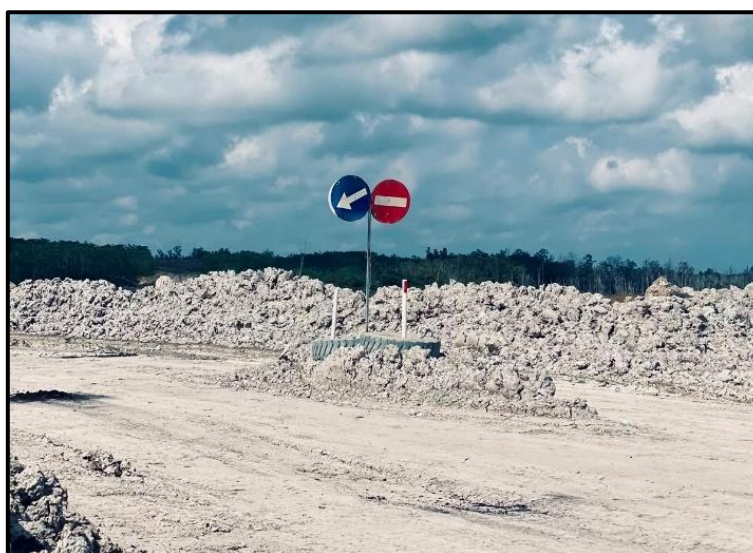
Gambar 10. Rambu Larangan dan Rambu Perintah

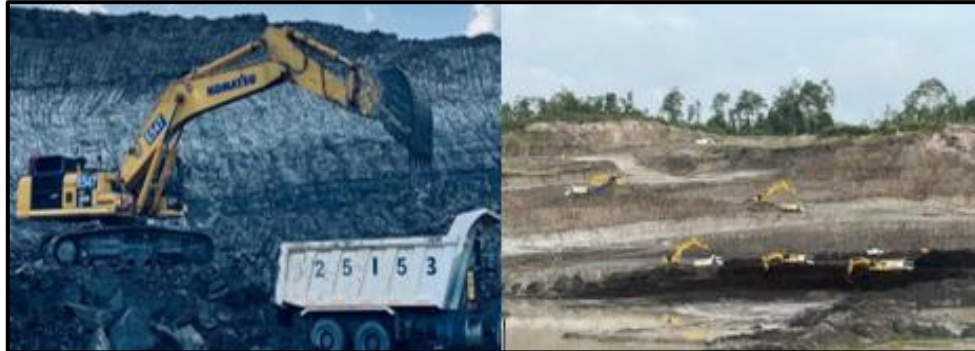
Hasil *assessment* menunjukkan bahwa kegiatan alat gali-muat secara keseluruhan telah memenuhi standar teknis. Jumlah pengisian berada pada rentang ideal 3–5 kali, *bucket fill factor* mencapai  $\geq 80\%$ , dan aktivitas penggalian tidak melebihi kapasitas beban unit angkut. Kegiatan juga dilaksanakan berdasarkan SOP yang ditetapkan. Kondisi ini dapat dilihat pada gambar 11.

Gambar 11. Pengamatan Aktivitas Alat Gali-Muat dan Alat Angkut

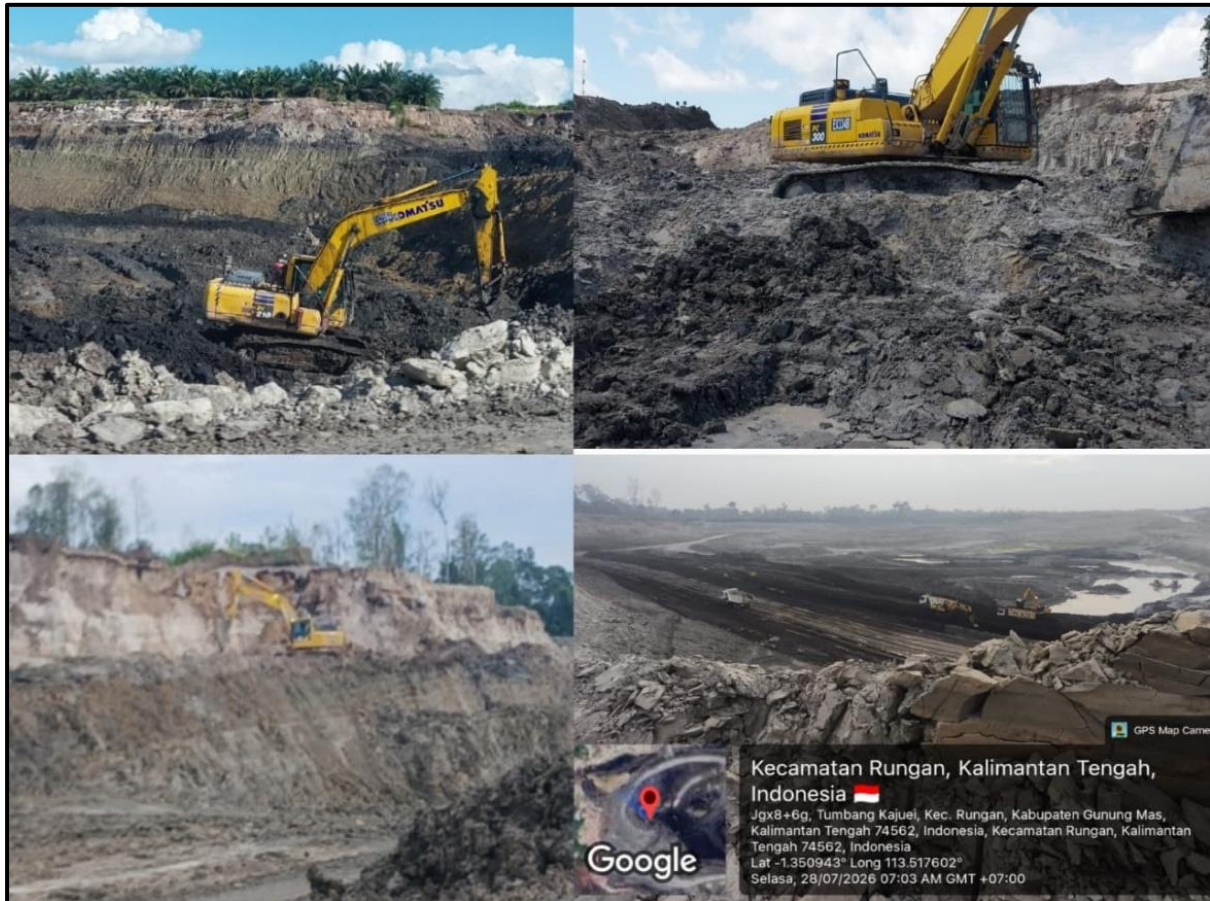
Pengamatan *front* dilakukan pada area Blok Satelit II dan *Pit* Tora. Secara umum, kondisi operasional *front* telah memenuhi kebutuhan kegiatan penggalian dan pemuatan. Namun, masih ditemukan beberapa kondisi yang perlu diperhatikan, yaitu *double bench*, tinggi jenjang yang belum seragam, dan potensi *hanging material*.

Geometri muka tambang di Blok Satelit I terlihat di Gambar 12(a). Pengukuran dimensi jenjang di Blok Satelit II dapat dilihat pada Gambar 12(b). Di lapangan, jenjang pertama tinggi 1,90 meter, jenjang kedua 2,10 meter. Ketinggian ini kurang dari standar keselamatan, yang anggap ideal 2,5 sampai 4 meter. Karena itu, geometri Blok Satelit II belum seragam, seperti yang tertulis pada Tabel 5. Selanjutnya, Gambar 12(c) menunjukkan dua jenjang yang digabung (*double bench*) di area *front loading*. Kondisi ini bisa mengganggu stabilitas lereng kerja. Namun, Tabel 5 menegaskan tidak ada material menggantung (*hanging material*) yang rawan runtuh. Begitu juga, Gambar 12(d) menampilkan kondisi operasional *Pit* Tora sudah memadai.

Gambar 12. Kondisi *Front* Penambangan: (a) *Front* Blok Satelit I, (b) Pengukuran *Bench* Blok Satelit II, (c) *Double Bench* pada *Front Loading* dan (d) Kondisi *Pit Tora*

Kondisi *double bench* dan material menggantung perlu dikendalikan karena dapat memengaruhi kondisi keselamatan pada area kerja. Pengendalian geometri *front* perlu dilakukan secara berkala agar kondisi aktual tetap sesuai dengan kebutuhan operasional dan keselamatan.

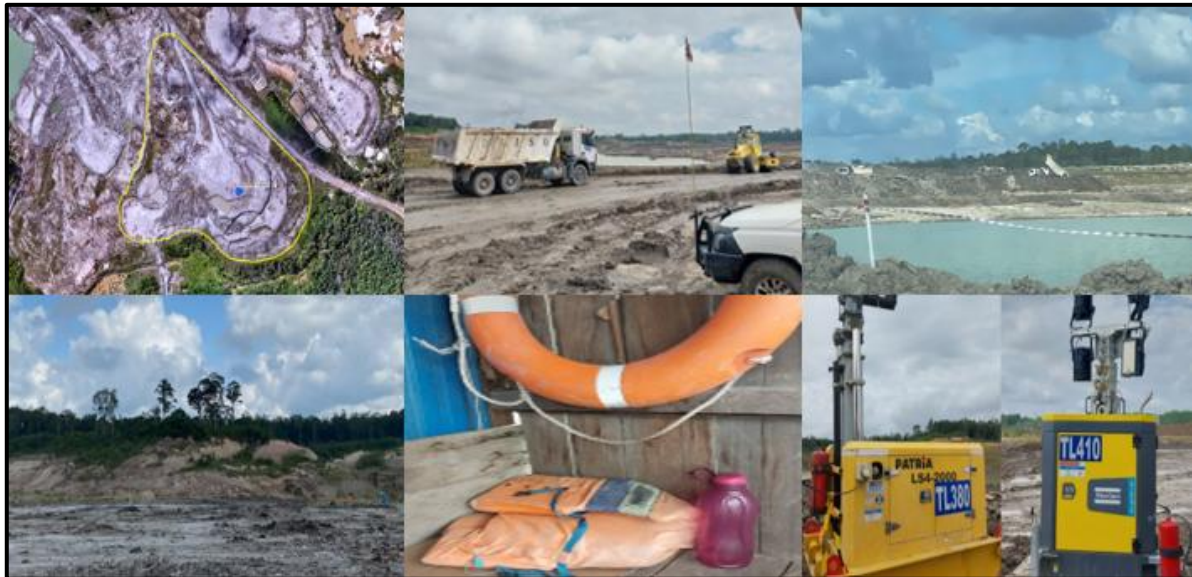
Kondisi ini menunjukkan gambaran menyeluruh area *disposal* pada Gambar 13(a). Di Gambar 13(b), sebagian tanggul pengaman masih memerlukan pemeliharaan rutin sesuai data pada Tabel 6. Masalah utama terletak pada aktivitas *dumping* di tepi air pada Gambar 13(c) dan kondisi lereng pada Gambar 13(d). Pada kedua area tersebut, perbedaan elevasi pada beberapa titik belum memenuhi standar minimum dan rawan memicu kecelakaan. Di sisi lain, parameter perlengkapan keselamatan pada Gambar 13(e) dan sistem penerangan tower lamp pada Gambar 13(f) sudah tersedia dengan baik serta memenuhi ketentuan operasional penambangan

Gambar 13. Kondisi *Disposal* Meranti: (a) Area *Disposal*, (b) Tanggul, (c) *Dumping* di Tepi Air/Ketinggian, (d) Kondisi Lereng, (e) Perlengkapan Keselamatan, dan (f) Penerangan/*Tower Lamp*

Hasil pengamatan menunjukkan bahwa sebagian fasilitas keselamatan telah tersedia. Namun, masih terdapat beberapa lokasi dengan perbedaan elevasi antara *dumping pad* dan permukaan air yang belum memenuhi ketentuan minimum. Kondisi tersebut perlu mendapat perhatian karena berkaitan dengan keselamatan aktivitas *dumping*.
