POTENSI BAHAYA DALAM MELAKSANAKAN INSPEKSI TAMBANG DI PT LEIGHTON CONTRACTOR INDONESIA SITE PT WAHANA BARATAMA MINING

POTENTIAL HAZARDS IN IMPLEMENTING MINE INSPECTION PT LEIGHTON CONTRACTOR INDONESIA SITE PT WAHANA BARATAMA MINING

Yunida Iashania^{1*} Nuansa Mare Apui Ganang^{1*}

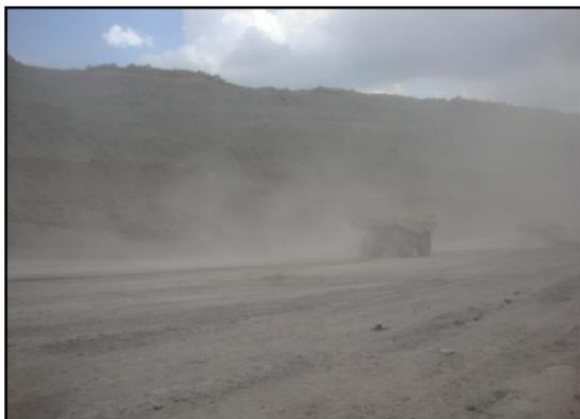
- Kondisi jalan pada pit timur berdebu, hal ini terjadi karena truk air tidak beroperasi, kondisi ini dapat mengurangi jarak pandang dari operator alat angkut maupun alat yang bergerak disekitar area tersebut, sehingga akan meningkatkan risiko unit bertabrakan secara langsung. Selain itu, pandangan dari pengawas operasional juga akan terganggu, keadaan ini akan menyulitkan pengawas untuk memberi instruksi dan informasi kepada operator alat yang ada disekitar area tersebut.

Gambar 1. Kondisi jalan tambang berdebu

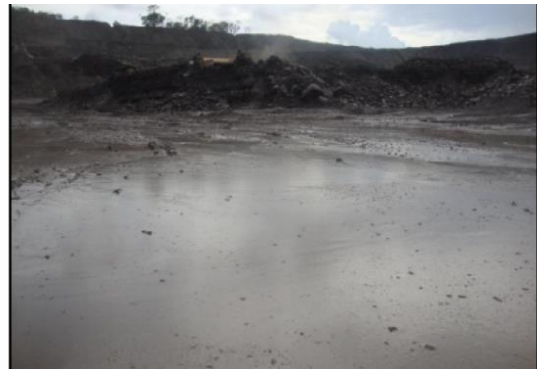
- Kondisi *loading point* yang berlumpur karena curah hujan tinggi dan sistem drainase yang buruk dapat menyebabkan alat berat terjebak lumpur (*ambblas*). Kondisi ini terjadi pada area aktif yang memerlukan penanganan yang baik, evaluasi pada system drainase diperlukan dalam menjaga dan memastikan

kemudahan manuver dari alat angkut yang beroperasi di daerah tersebut.

Gambar 2. Kondisi loading point berlumpur

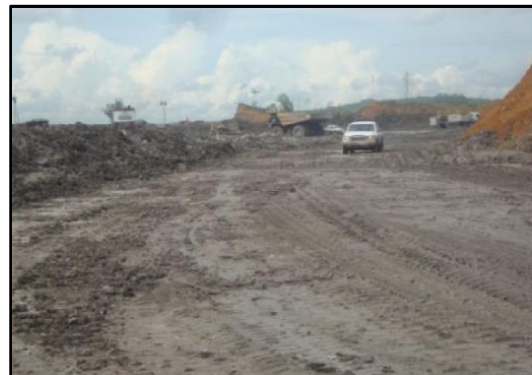
- Kondisi jalan tambang yang licin dapat membuat mobil kendaraan ringan maupun kendaraan berat mengalami selip dan dapat menyebabkan ambblas sehingga dapat memicu terjadinya tabrakan dengan alat angkutan (*dump truck*)

Gambar 3. Kondisi jalan licin

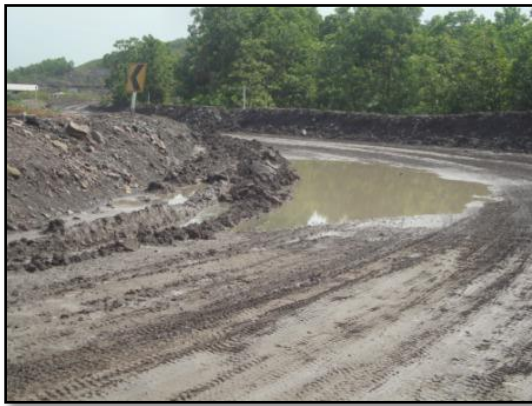
- Kondisi tikungan jalan yang sempit dan terdapat genangan air membuat alat angkutan mengalami kesulitan untuk melakukan manuver dalam keadaan kosong atau bermuatan sehingga rawan untuk terjadi ambelasan dan terjadi hilang kontrol dari pengemudi. Kondisi ini dapat memperlambat kegiatan produksi dan mengurangi pencapaian target harian. Penanganan dengan menggunakan alat akan diperlukan dengan memfokuskan untuk memperbaiki kemiringan dari sisi jalan sehingga kemiringan sesuai dengan desain awal dan membuat aliran air menjadi lebih baik sehingga jalan memenuhi standar dan tidak menciptakan genangan air pada area tersebut.

Gambar 4. Kondisi tergenang pada daerah tikungan

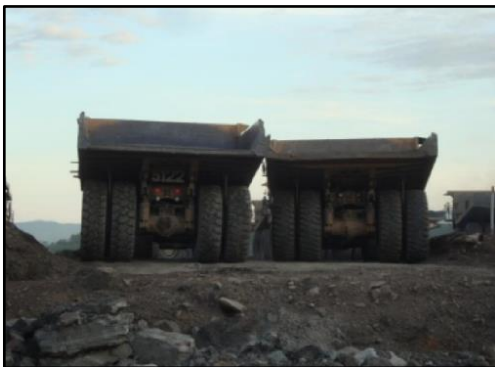
- Prosedur parkir *dump truck* yang tidak sesuai (terlalu dekat seperti pada Gambar 5) menyebabkan unit sulit untuk melakukan manuver keluar dan berpotensi untuk bergesekan atau tertabrak unit lain yang sedang parkir. Penanganan kondisi seperti ini adalah dengan selalu mengingatkan jarak antara unit harus dijaga dengan jarak aman sesuai prosedur pada saat parkir.

Gambar 5. Prosedur parkir dump truk tidak sesuai

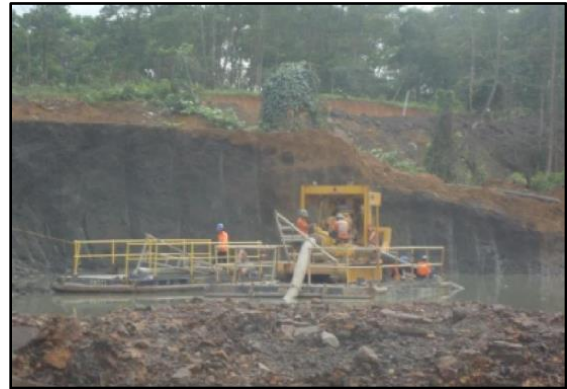
- kru pompa tidak menggunakan jaket pelampung Ketika bekerja di area sump. Pelampung merupakan alat keselamatan wajib yang harus digunakan oleh kru pompa ketika melaksanakan kegiatan pemompaan, hal ini diwajibkan karena kedalaman sump yang besar. Tidak digunakannya peralatan wajib tersebut dapat menghasilkan potensi kecelakaan yang fatal apabila kru terjatuh ke dalam sump.

Gambar 6. Crew pompa tidak menggunakan jaket pelampung

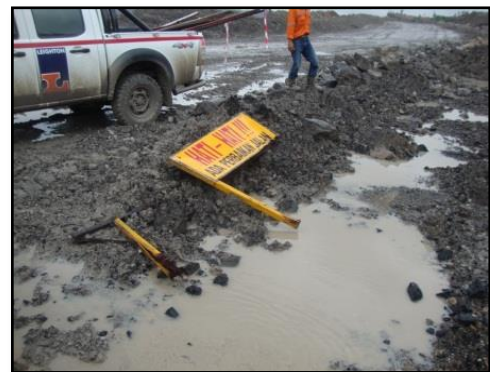
- Terdapat kejadian rambu-rambu lalu lintas tertabrak oleh unit dan mengakibatkan rambu tersebut terjatuh sehingga informasi mengenai jalan yang sedang diperbaiki tidak dapat dilihat oleh pengemudi alat angkut, hal ini akan membahayakan serta meningkatkan resiko kecelakaan kerja. Pandangan yang terganggu serta kondisi pengemudi yang kurang baik pada malam hari menyebabkan berkurangnya konsentrasi sehingga unit menabrak rambu-rambu.

Gambar 7. Rambu lalu lintas tertabrak oleh unit

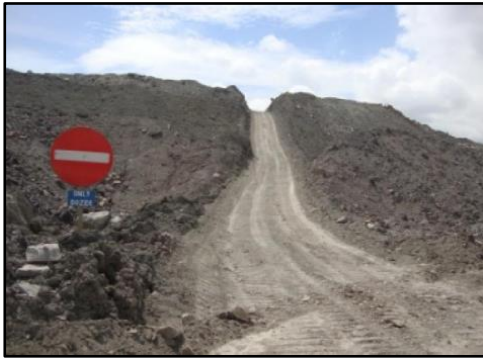
- Kondisi akses jalan ke disposal dengan elevasi RL 90 ke RL 70, yang mana tidak aman. Jalan terlalu terjal karena tidak sesuai dengan kemiringan jalan yang telah ditentukan oleh perusahaan, sehingga perlu dipasang tanda (sign) tidak dapat dilewati oleh kendaraan dengan roda karet maupun *dump truck*. Kondisi ini disebabkan karena kurangnya koordinasi mengenai ketinggian disposal dan jalan yang digunakan untuk lalu lintas kendaraan berat dan ringan.

Gambar 8. Akses jalan terlalu terjal

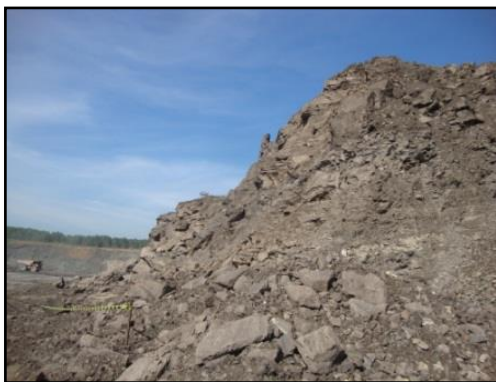
- Kondisi lereng yang tidak stabil dapat menyebabkan longsor.

Gambar 9. Indikasi kemiringan lereng tidak stabil dapat longsor

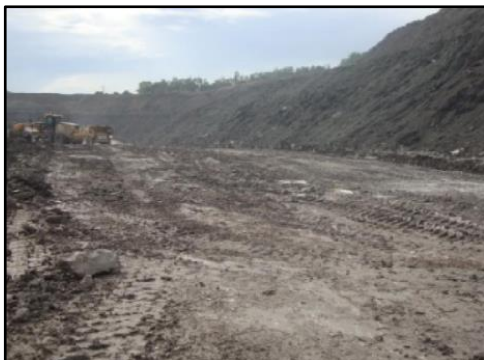
- Kondisi jalan dan *loading point* yang terlalu bergelombang (*undulating*), kondisi ini dapat menyebabkan mobil amblas. Kondisi ini disebabkan kurangnya perawatan dan perbaikan pada jalan menggunakan grader sehingga ada bagian tanah yang tidak rata. Perawatan jalan angkut yang baik dapat memperbaiki kondisi jalan sehingga meningkatkan kenyamanan dan keamanan pengemudi alat di area tambang serta mengurangi resiko serta potensi kecelakaan pada area tambang.

Gambar 10. Jalan bergelombang
