Analisis Rancangan Peningkatan Kualitas Rumah Tidak Layak Huni (RTLH) Menjadi Rumah Layak Huni (RLH) Studi Kasus: Kegiatan BSPS Tahun 2022 di Kabupaten Batang

Stefanus Konoralma, Rudi Waluyo & Veronika Happy Puspasari
Fakultas Teknik, Universitas Palangka Raya, Kota Palangka Raya
*)konoralmastefanus@gmail.com

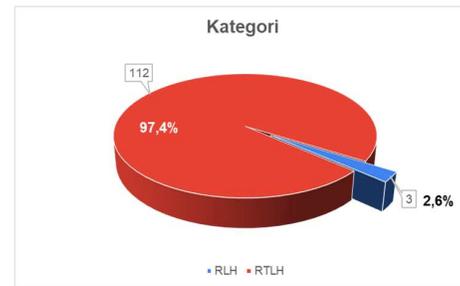
Gambar 1. Diagram Kategori

Kondisi fisik rumah yang telah disurvei langsung selanjutnya dimasukkan ke dalam *data base* untuk ditentukan kategorinya. Dari hasil survei atau verifikasi lapangan didapat sejumlah 115 calon penerima bantuan dengan rincian Desa Deles 13 CPB, Desa Sidoharjo 48 CPB, dan Desa Kebaturan 54 CPB.

Dari hasil survei yang adalah menganalisis kondisi fisik rumah dari beberapa aspek didapati 2 kategori yaitu RTLH sebanyak 112 unit dan RLH 3 unit. Dapat disimpulkan bahwa yang dari hasil survei atau verifikasi lapangan terdapat dua kategori yaitu RLH dan RTLH. Kategori RLH berjumlah 3 unit rumah sedangkan RLTH berjumlah 112 dengan tingkat kerusakan $\geq 60\%$. Selanjutnya untuk kategori RTLH ditetapkan sebagai Penerima Bantuan (PB).

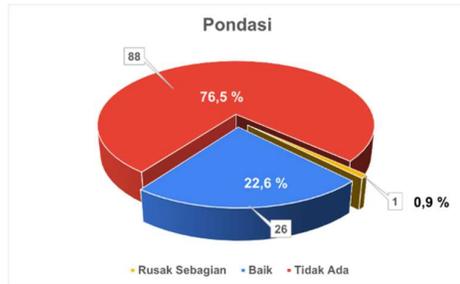
Gambar 2. Diagram Pondasi

Dari hasil verifikasi lapangan rumah yang memiliki pondasi berjumlah 27 unit dengan kondisi baik sejumlah 26 unit rumah atau 22,6% dari keseluruhan, satu unit rumah dengan kondisi rusak sebagian, jenis pondasi yang dimiliki adalah pondasi menerus atau batu kali dan 88 unit rumah belum memiliki pondasi atau 76,5% dari total keseluruhan.

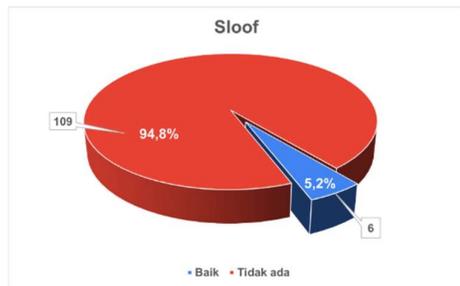
Gambar 3. Diagram Sloof

Untuk sloof 94,8% unit rumah yang disurvei belum memiliki sloof sedangkan 5,2% (6 unit) sudah memiliki sloof bertulang dengan kondisi baik.

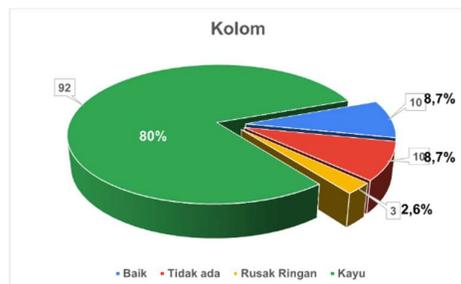
Gambar 4. Diagram Kolom

Komponen struktur selanjutnya yaitu kolom, untuk kolom dengan kondisi baik sebanyak 8,7% (sepuluh unit) jenis kolom ini yaitu sudah menggunakan cor beton dengan tulangan didalamnya, 8,7% (sepuluh unit) rumah dengan tidak memiliki kolom, 2,6% (tiga unit) rumah memiliki kolom dengan kondisi rusak ringan, 80% (92 unit) rumah dengan kolom dengan material kayu balok. Pada kasus ini, rumah yang memiliki kolom berbahan kayu balok dapat dikatakan rusak total, sehingga perlu mendapat peningkatan.

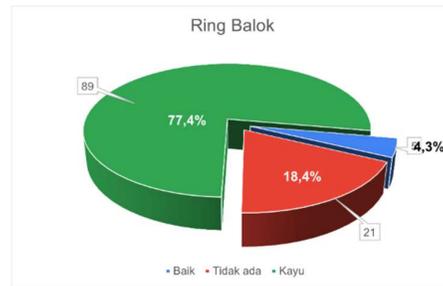
Gambar 5. Diagram Ring Balok

Komponen struktur selanjutnya yaitu ring balok, dari hasil survei didapati 4,3% (lima unit) rumah memiliki ring balok dengan kondisi baik, yaitu ring balok material cor beton bertulang, 18,4% (21 unit) rumah belum memiliki ring balok dengan material kayu balok. Sama seperti kolom, untuk rumah yang memiliki ring balok kayu dapat dikatakan rusak berat, sehingga memerlukan penanganan khusus.

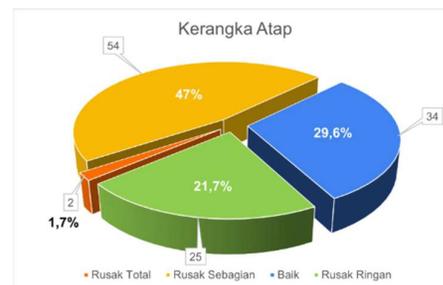
Gambar 6. Diagram Kerangka Atap

Pada diagram menunjukkan bahwa unit rumah yang memiliki kondisi rangka atap baik sejumlah 29,6% (34 unit), sedangkan kondisi rusak ringan 21,7% (25 unit), Rusak Sebagian 47% (54 unit), dan rusak total 1,7% (2 unit).

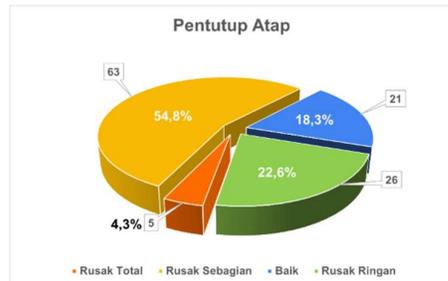
Gambar 7. Diagram Penutup Atap

Dari hasil survei atau verifikasi lapangan material penutup atap terluas 18,3% (21 unit) rumah memiliki penutup atap dengan kondisi baik. material yang digunakan berupa seng gelombang, 22,6% (26 unit) rumah dengan kondisi rusak ringan, 54,8% (63 unit) rumah dengan kondisi material penutup atap rusak sebagian, 4,3% (5 unit) rumah dengan kondisi material penutup atap rusak total.

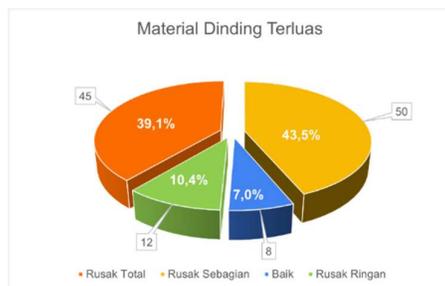
Gambar 8. Diagram Material Dinding Terluas

Hasil survei atau verifikasi lapangan material dinding terluas didapat 7,00% (8 unit) rumah dengan kondisi material dinding terluas baik, material yang digunakan berupa dinding beton, 10,4% (12 unit) rumah dengan kondisi dinding rusak ringan, 39,1% (45 unit) dengan kondisi dinding rusak sebagian, dan 43,5% (50) dengan kondisi dinding rusak total.

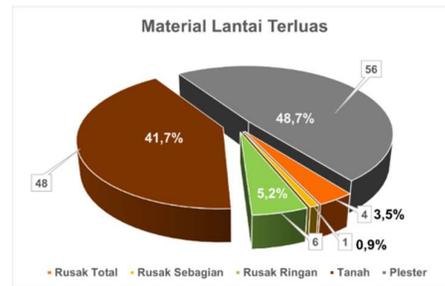
Gambar 1. Material Lantai Terluas

Hasil survei atau verifikasi lapangan untuk material lantai terluas menunjukkan beberapa kondisi, 48,7% (56 unit) rumah dengan material lantai plester kondisi baik, 5,2% (6 unit) rumah dengan lantai plester kondisi rusak ringan, 0,9 % (1 unit) rumah dengan lantai plester kondisi rusak sebagian, 41,7 % (48 unit) dengan lantai rumah masih tanah pada kondisi ini dapat dikatakan rusak total.

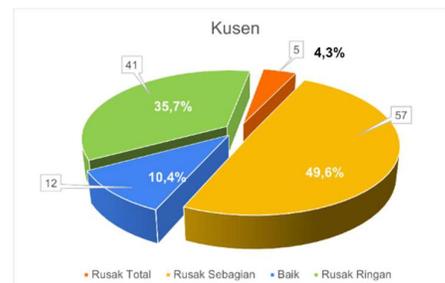
Gambar 10. Diagram Persentase Kusen

Untuk menunjang penghawaan dan dan pencahayaan suatu hunian diperlukan jendela dan pintu sebagai akses masuk ke dalam hunian/rumah. Pada diagram menunjukkan 10,4% (12 unit rumah) memiliki kusen pintu dan jendela dengan kondisi baik, 35,7% (41 unit) rumah dengan kusen pintu dan jendela dengan kondisi rusak ringan, 49,6% (57 unit) rumah memiliki kusen pintu dan jendela dengan kondisi rusak sebagian, dan 4,3% (5 unit) rumah memiliki kusen pintu dan jendela dengan kondisi rusak total.

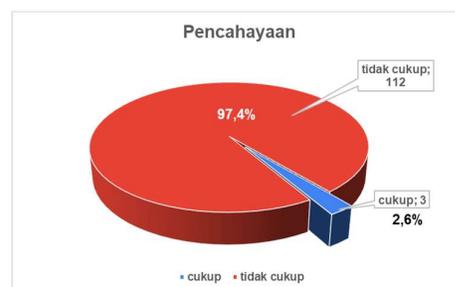
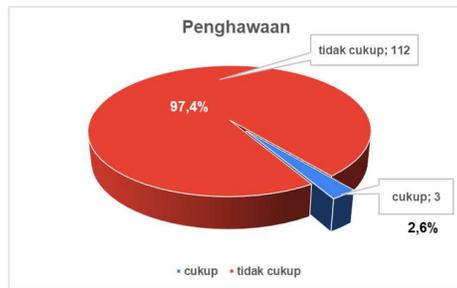
Pada Gambar 11 dan 12 menunjukkan hasil survei kondisi fisik rumah yang mana pencahayaan dan penghawaan 97,4% belum terpenuhi atau belum mencukupi dengan standar yang ditetapkan yaitu 5% luas lantai per m² untuk penghawaan dan 10% dari luas lantai per m² untuk pencahayaan.

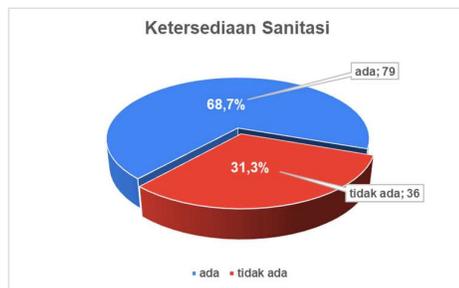
Gambar 13. Ketersediaan Sanitasi

Diagram 13 menunjukkan persentase serta jumlah hunian rumah yang sudah tersedia sanitasi berupa MCK dan sudah sesuai dengan standar. Ketersediaan sanitasi dari keseluruhan 68,7% (79 unit rumah) sudah tersedia sedangkan 31,3% (36 unit rumah) belum memiliki MCK baik individu maupun komunal.

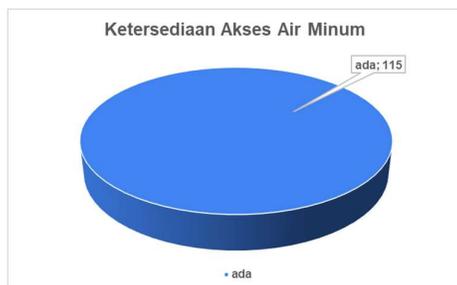
Gambar 14. Ketersediaan Akses Air Minum

Diagram 14 ditujukan untuk ketersediaan sumber/akses air minum pada diagram menunjukkan bahwa seluruh unit rumah sudah memiliki atau terakses dengan sumber air minum atau air bersih untuk kebutuhan sehari-hari.

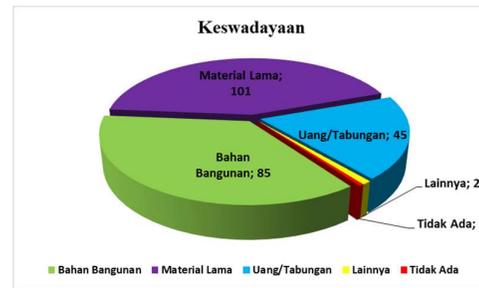
Gambar 15. Diagram Identifikasi Keswadayaan

Diagram 15 menunjukkan hasil identifikasi keswadayaan atau swadaya yang dimiliki oleh penerima bantuan. Dari 1 dari 112 penerima bantuan tidak memiliki swadaya dalam bentuk apapun. Bentuk swadaya yang dimiliki oleh penerima bantuan berupa 101 PB menggunakan material lama (Kusen Pintu, Kusen Jendela, Kayu Rangka Atap, Seng, dsb), 85 PB Memiliki Bahan Bangunan (Batu Kali, Pasir, Batu Pecah), 45 PB menggunakan Uang Tabungan yang , dan 2 PB lainnya memiliki hewan ternak yang akan diuangkan. Swadaya yang dimiliki oleh penerima bantuan dapat dikatakan cukup untuk meningkatkan kualitas rumah tidak layak huni, pada masing-masing rumah penerima bantuan. Jumlah swadaya yang dimiliki oleh seluruh penerima bantuan sebesar Rp 1.053.139.625,-.
