ANALISIS KEGAGALAN PADA PATAHAN MATA BOR TIPE *HIGH SPEED STEEL*

Abstrak: Kegagalan mata bor dalam proses pengeboran sering terjadi akibat paparan kombinasi beban mekanis, termal, dan kimia selama operasi. Mata bor Nachi HSS, sebagai komponen kritis dalam industri manufaktur, rentan mengalami keausan dan patah tiba-tiba karena proses dinamis yang melibatkan fragmentasi material, gesekan, dan peningkatan suhu lokal. Penelitian ini bertujuan menganalisis akar penyebab kegagalan mata bor Nachi HSS melalui investigasi fraktur, komposisi kimia, dan struktur mikro. Metode analisis meliputi pengujian makroskopis untuk identifikasi pola patahan, mikroskopis optik untuk mengevaluasi deformasi permukaan, serta uji *X-ray Fluorescence* (XRF) untuk memverifikasi komposisi material. Hasil menunjukkan bahwa patahan bersifat getas (*brittle fracture*) akibat ketidaksesuaian komposisi kimia: kadar molibdenum (Mo) tidak terdeteksi, sementara chromium (Cr) dan vanadium (V) hanya mencapai 3,85% dan 0,95%, lebih rendah 0,45% dari standar pabrik. Defisiensi ini mengurangi ketahanan terhadap beban termomekanik, memicu konsentrasi tegangan dan retak propagasi cepat selama pengeboran material baja ST37 p

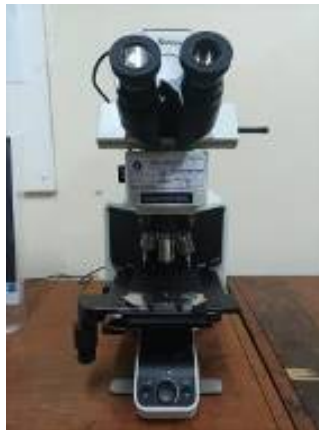
Gambar 3. Mikroskop Olympus BX53M Trinocular

Pada tahap berikutnya, struktur mikro diamati menggunakan mikroskop optik Olympus BX53M *Trinocular* dengan rentang perbesaran 50x-1000x. Pengamatan difokuskan pada area patahan untuk mengidentifikasi deformasi plastis, inklusi, atau cacat material. Gambar struktur mikro direkam melalui perangkat lunak *Olympus Stream* dan dianalisis untuk mengungkap mekanisme patahan, seperti propagasi retak atau fenomena *fatigue*.

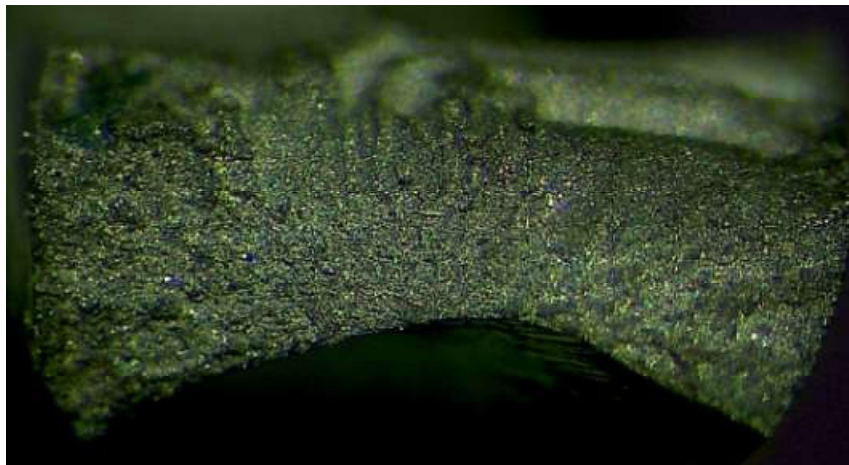
Gambar 7. Hasil Pengamatan Visual Mikro

Hasil pemeriksaan visual mikro menggunakan mikroskop *Olympus BX53M Trinocular* ditampilkan pada Gambar 7. Pada Gambar 7, teridentifikasi permukaan patahan yang reflektif terhadap cahaya dengan butiran-butiran halus yang mengkilap, menandakan bahwa patahan yang terjadi adalah patahan getas (Puspitasari et al., 2018; Shash et al., 2017).

Berdasarkan hasil penelitian dan pembahasan terhadap kegagalan pada mata bor Nachi HSS, dapat disimpulkan bahwa kegagalan yang terjadi adalah patah getas yang teridentifikasi melalui pemeriksaan makro dan mikro. Patah getas yang terjadi diakibatkan tidak adanya unsur molibdenum (Mo) pada sampel, dan didukung juga dengan kurangnya persentase komposisi kimia kromium (Cr) dan vanadium (V) pada sampel dibandingkan dengan besaran persentase komposisi kimia menurut standar pabrik.
