## ANALISIS GEOMETRI JALAN ANGKUT PT TOP JOBSITE CV BUNDA KANDUNG DESA PARING LAHUNG KECAMATAN MONTALAT KABUPATEN BARITO UTARA

### (ANALYSIS GEOMETRY OF HAULING ROAD AT PT TOP JOBSITE CV BUNDA KANDUNG PARING LAHUNG VILLAGE MONTALAT DISTRICT NORTH BARITO DISTRICT)

Agrista Septiani<sup>1</sup>, Neny Sukmawatie<sup>1</sup>, Neny Fidayanti<sup>1\*</sup>, Yusias Andri<sup>1</sup>, Lisa Virgiyanti<sup>1</sup>, Yustinus  
Hendra Wiryanto<sup>1</sup>

<sup>1</sup> Jurusan/Program Studi Teknik Pertambangan, Fakultas Teknik, Universitas Palangka Raya

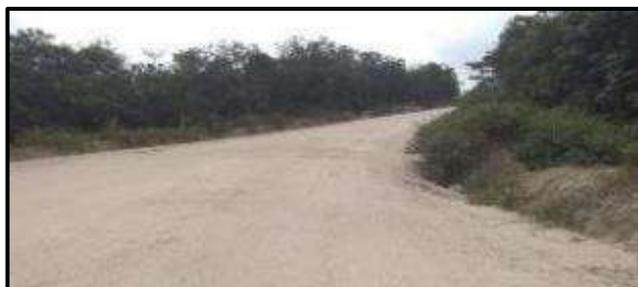
Gambar 4. Jalan Angkut Bersama

Jalan Angkut PT Mitra Barito yang dipergunakan oleh CV Bunda Kandung merupakan area yang digunakan untuk kegiatan pengangkutan batubara, tanah penutup dan kegiatan penunjang lainnya.
