## EVALUASI PENERAPAN *GOOD MINING PRACTICE* DI PT PUTRA PERKASA ABADI, SITE SURYA KALIMANTAN SEJATI, KALIMANTAN TENGAH

### (*EVALUATION OF GOOD MINING PRACTICE IMPLEMENTATION AT PT PUTRA PERKASA ABADI, SURYA KALIMANTAN SEJATI SITE, CENTRAL KALIMANTAN*)

<sup>1</sup>Jurusan Teknik Pertambangan, Universitas Palangka Raya, Palangka Raya, Indonesia

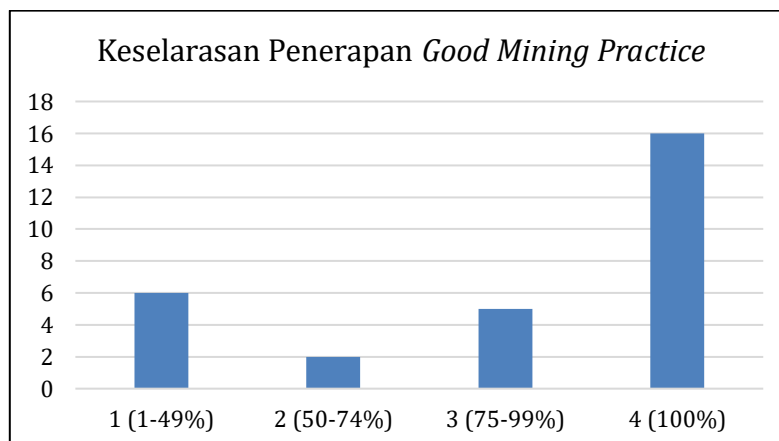
Gambar 14. Diagram Keselarasan Penerapan *Good Mining Practice*

Hasil sebesar 76% menunjukkan bahwa sebagian besar persyaratan teknis telah dipenuhi, namun ada faktor-faktor tertentu yang perlu diperbaiki. Temuan tersebut terutama berkaitan dengan geometri beberapa ruas jalan, jembatan, separator, drainase, geometri *front*, dan kondisi *disposal*.
