Analisis Tingkat Risiko Bahaya K3 Pada Pemanfaatan Bangunan Dengan Metode *Hazard Operability Study* (HAZOP) (Studi Kasus: Hotel Z Palangka Raya)

***Apri Rifkha Baponzel, Veronika Happy Puspasari, Rudi Waluyo**
Jurusan/Program Studi Teknik Sipil, Fakultas Teknik, Universitas Palangka Raya
*) apriribkhariribkha803@gmail.com

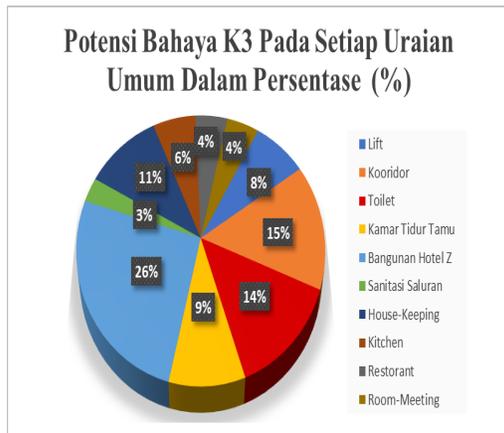
Gambar 4. Diagram Lingkaran Potensi Risiko Bahaya K3 Pada Hotel Z

Gambar 4 adalah diagram lingkaran persentase untuk mempermudah perhitungan dan perbandingan potensi bahaya K3 pada 10 bagian umum bangunan hotel.

Pada persentase perbandingan potensi bahaya K3 di setiap bagian umum bangunan hotel, berdasarkan 10 uraian yang telah ditemukan, adalah sebagai berikut: Lift (8%), Kooridor (15%), Toilet (14%), Kamar Tidur Tamu (9%), Bangunan Hotel Z (26%), Saluran Sanitasi (3%), Housekeeping (11%), Kitchen (6%), Restoran (4%), dan Room-Meeting (4%). Bagian Kooridor memiliki persentase potensi bahaya terbanyak, yakni 15%, sementara bagian Saluran Sanitasi memiliki persentase potensi bahaya terendah, yaitu 3%. Hal ini dapat dilihat lebih jelas pada Gambar 4.

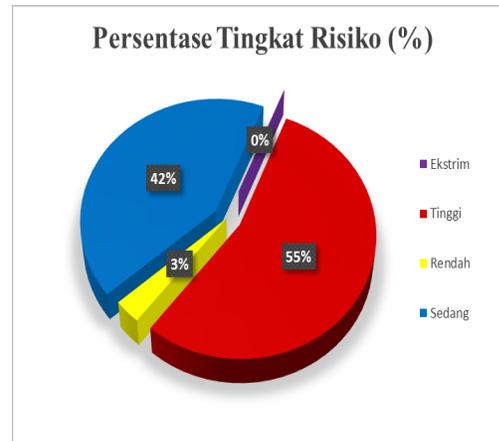
Gambar 5. Diagram Lingkaran Tingkat Risiko Bahaya K3 Pada Hotel Z

Gambar 5 menunjukkan perbandingan persentase tingkat potensi risiko bahaya K3 terhadap keseluruhan jumlah temuan, yaitu 55% termasuk dalam kategori risiko tinggi, 42% kategori sedang, dan 3% kategori rendah. Sementara itu, tidak ditemukan potensi bahaya yang masuk dalam kategori risiko ekstrim.

besar, seperti kehilangan hari kerja dan dampak pada kelangsungan usaha.. Risiko sedang dapat menyebabkan cedera berat tanpa cacat tetap dan kerugian finansial sedang. sementara risiko rendah hanya menimbulkan cedera ringan tanpa kerugian atau kehilangan hari kerja. Persentase yang terbanyak untuk tingkat risiko yaitu, tingkat risiko sedang tinggi sebesar 79% dan dapat dilihat pada (Gambar 5).
