## INTEGRITAS ARSITEKTUR TUMAH BETANG KALIMANTAN TENGAH

Syahrozi<sup>1</sup>

<sup>1</sup> Staf Pengajar di Jurusan Arsitektur, Fakultas Teknik, Universitas Palangka Raya

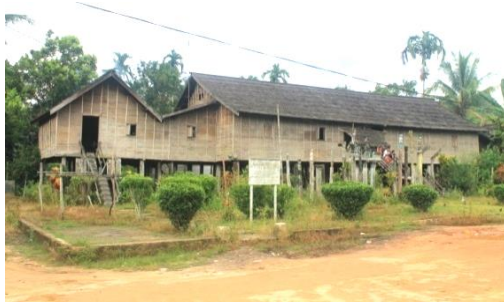
Gambar 9.

#### **Rumah Betang Toyoi, Malahoi**

Betuk panggung tinggi dan memanjang dengan konstruksi kayu berwarna alami mulai dari tiang, lantai, dinding dan atap pelana adalah ciri khas rumah betang. Tidak ditemukan bahan-bahan modern seperti kaca pada bukaan. Bila semua bukaan ditutup sudah dapat dipastikan ruang dalam menjadi gelap. Betang lebih bersifat tertutup yang melindungi pusaka dan harta benda, sedangkan harta yang lain berharga adalah jiwa.

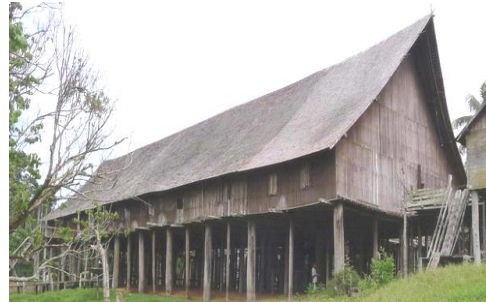
Gambar 10.

#### **Rumah Betang Tumbang Gagau**

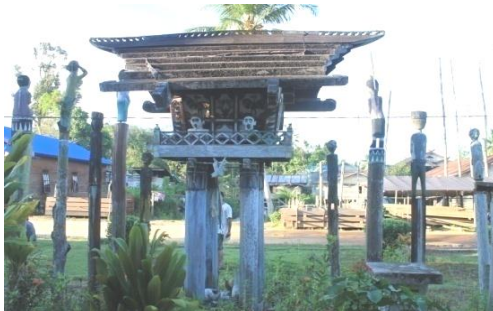
Gambar 11.  
**Halaman Betang Toyoi, Malahoi**  
Sumber : Lab. Arsitektur Tradisional UPR

Pada masa sekarang, zona depan (halaman terbuka) telah banyak berubah fungsi. Hak penguasaan kapling tanah yang telah diatur pemerintah, menyebabkan kapling tanah terkotak-kotak berdasarkan kepemilikan. Rumah-rumah keluarga lain banyak berdiri dan akses jalan baru memotong halaman luas yang biasanya dipakai untuk ritual/kegiatan sosial. Perubahan fungsi yang parah akan menurunkan tingkat integritas *setting* rumah betang.

Halaman menyempit dan visualisasi kearah sungai terhalang oleh rumah-rumah penduduk, sesuatu yang dilarang pada masa lalu demi pengawasan terhadap serangan musuh dari arah sungai.

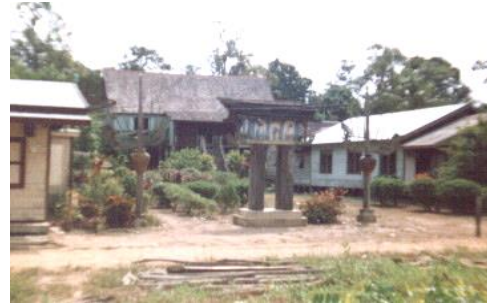
Gambar 12.  
**Halaman Betang Buntoi**  
Sumber : Lab. Arsitektur Tradisional UPR

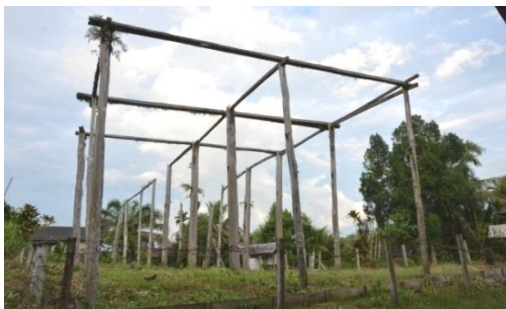
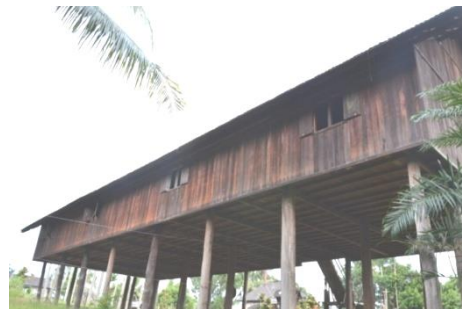
Gambar 13.  
**Batang Anoi Baru**  
Sumber : Lab. Arsitektur Tradisional UPR

Usaha pelestarian dengan membangun betang baru yang serupa tapi tidak sama boleh saja dilakukan seperti di Betang Anoi, asalkan tidak pada posisi bangunan lama. Dengan demikian situs asli masih terjaga dan terasa keberadaannya meskipun tinggal tiang-tiang.

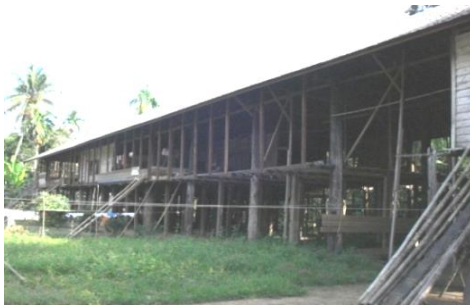
Gambar 14.  
**Batang Apat**

Pada rumah Betang Apat, sebagian bahan dipindahkan oleh salah satu keluarga, sehingga sebagian dinding dan lantai panggung berlubang. Demikian halnya pada rumah Betang Konut, mulai ditinggalkan penghuni karena rusak parah akibat usia.

Bila terjadi pemindahan hak bangunan, demi keamanan konstruksi, seyogyanya tidak dilakukan pada struktur utama (tiang, balok dan atap) karena dapat menyebabkan kerusakan semakin parah atau keruntuhan bangunan. Yang jelas terjadi perubahan bentuk namun diupayakan tidak terlalu parah.

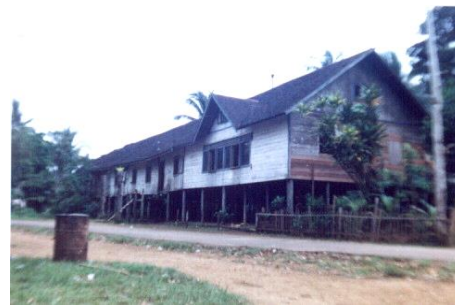
Gambar 15.  
**Batang Konut**

Penggunaan bahan baru kaca untuk elemen jendela dan atap seng (bagian dapur Betang Konut), mulai dilakukan. Hal ini merupakan indikasi terjadinya penurunan integritas bahan pada rumah betang yang terkenal ramah lingkungan atau selaras dengan alam. Bila keadaan ini terus berlanjut tanpa adanya penanganan, tidak menutup kemungkinan dapat melemahkan integritas bahan dan citra keaslian arsitektur betang.

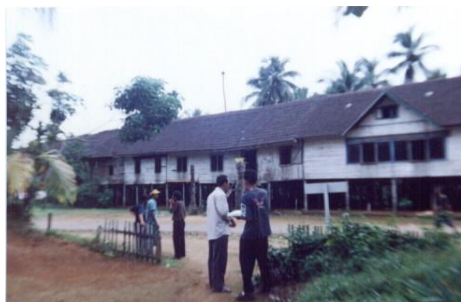
Gambar 16.  
**Betang Konut**

Kasus pada rumah betang yang dihuni oleh keluarga besar sesuku seperti di Betang Konut, sebenarnya memungkinkan terjadinya perubahan memanjang dengan bertambahnya penghuni baru. Kenyataan yang terjadi justru sebaliknya, penghunian cenderung tidak sinambung (berpindah). Betang lama mulai ditinggalkan sehingga semakin parah tingkat kerusakannya.

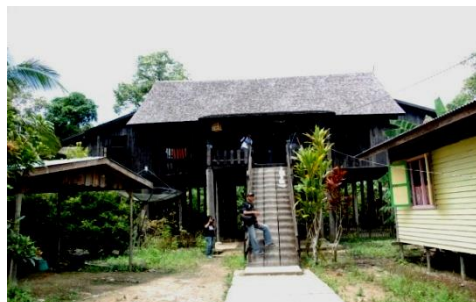
Gambar 17.  
**Betang Buntoi**

Berbeda kasus dengan Betang Buntoi yang ditinggali oleh keluarga sedarah (keturunan Tamanggung Singa Jalla), keberadaannya masih terjaga dengan baik sampai saat ini.

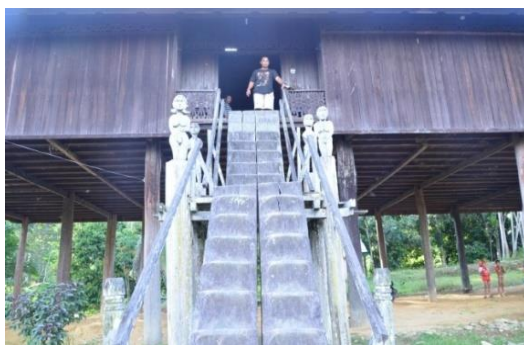
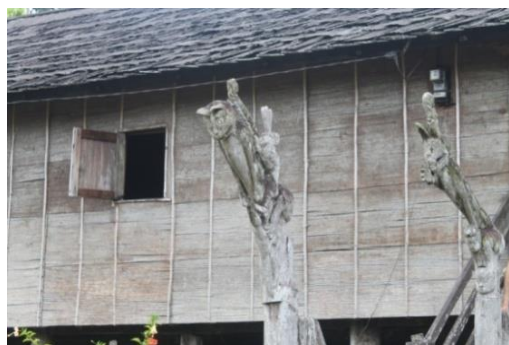
Secara umum pada bangunan utama rumah betang jarang ditemukan penggunaan ornamen. Ornamen lebih banyak ditemukan pada bangunan penunjang seperti *Sandong*, *Sapundu* dan tiang *Pantar*. Ukiran ataupun patung ini mengandung filosofi yang tinggi, dimana motif dan tingkat kehalusannya menunjukkan teknologi dan ciri khas yang membedakannya dengan betang yang lain.

Gambar 18.  
**Patung Haramaung Pada Betang Toyoi, Malahoi**

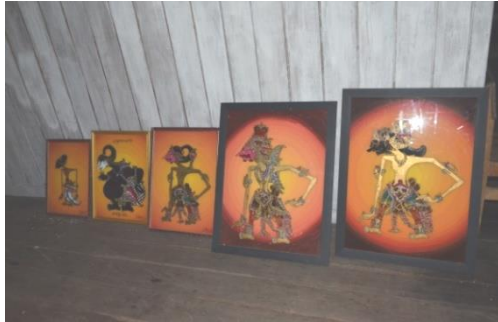
Penambahan ornamen ukir pada sekeliling dinding bagian atas di Betang Anoi baru merupakan hal yang tidak lazim dan tidak ditemukan pada betang-betang lain. Pengaruh atau masuknya seni kriya lain berupa lukisan wayang, juga hal yang tidak wajar, namun berharap sekiranya hal tersebut tidak berpengaruh negatif, sekedar kecintaan terhadap benda seni.

Gambar 19.  
**Lukisan Wayang Pada Betang Anoi Baru**

Untuk menghindari menurunnya integritas kekriyaan arsitektur rumah betang, seyogyanya penghuni tidak menambah ornamen atau karya kriya dari luar pada bangunan hanya alasan kebutuhan kekinian. Penambahan/perubahan yang terjadi cenderung akan merusak integritas kekriyaan lama (asli) dari rumah betang.

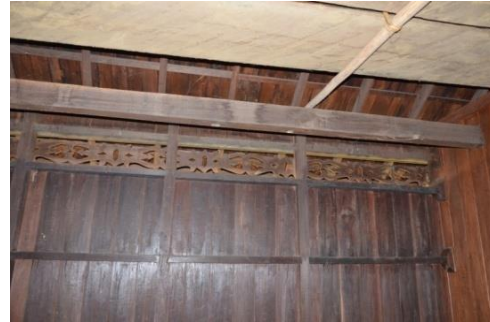
Gambar 20.  
**Ornamen Ukir Pada Betang Anoi Baru**

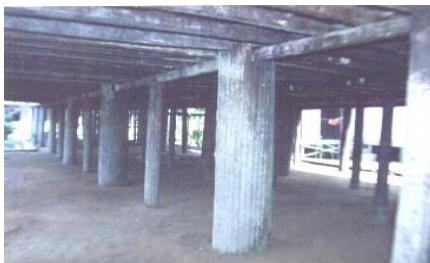
Gambar 21.  
**Jih dan Tungket Betang Toyoi, Malahoi**

Pada rumah betang dikenal pengaturan tiang utama (*jih*) dan tiang pembantu (*tungket*). *Tungket* berfungsi mengurangi lendutan gaya beban pada balok sloot (*bahat*) di antara dua buah *jih*. Namun pada Betang Anoi baru *tungket* tidak dipergunakan. Konstruksi lantai hanya mengandalkan balok gelagar dan sloof berukuran besar, sesuatu yang tidak ditemukan pada betang-betang tua lain.

*Tungket* secara konstruktif untuk memperkecil lendutan balok utama sedangkan balok yang diperpanjang keluar (kantilever) akan memberikan pengaruh pada pengalihan beban ke ujung balok sehingga momen tengah mengecil. Menghilangkan elemen *tungket* pada Betang Anoi barangkali karena alasan biaya dan pengaruh baru teknologi konstruksi, namun hal tersebut jelas merubah sistem penyaluran gaya yang terjadi pada konstruksi lantai panggung.

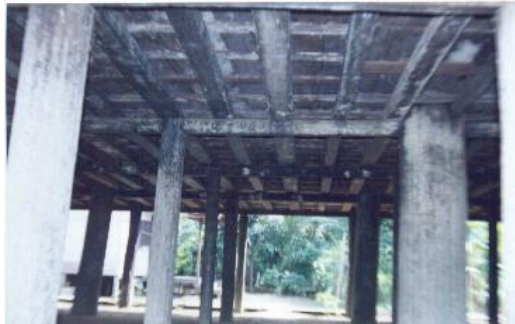
Gambar 23.

Perbedaan ketinggian lantai pada teras dan *karayan* yang lebih rendah dari lantai utama betang, merupakan pemecahan bijak untuk menghindari pengaruh tempias hujan. Perbedaan ketinggian lantai juga menunjukkan pengaturan fungsi ruang yang jelas antara yang utama dan penunjang.

**Konstruksi Lantai Betang Toyoi, Malahoi**

Balok penahan lantai dengan perletakan rebah mengisyaratkan pemahaman yang matang akan karakteristik bahan dan kekuatan angin (gaya lateral). Kekuatan alam jauh lebih menakutkan karena sulit diprediksi waktu dan besarnya. Namun pada Betang Anoi baru ditemukan sistem konstruksi lantai yang berbeda, lantai ditopang oleh gelagar (*langah*) dengan perletakan berdiri seperti konstruksi masa kini.

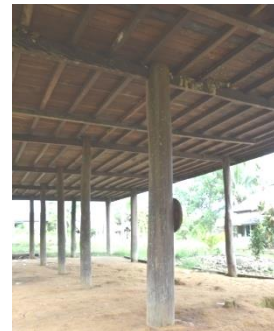
Gambar 24.

**Konstruksi Lantai Betang Anoi Baru**

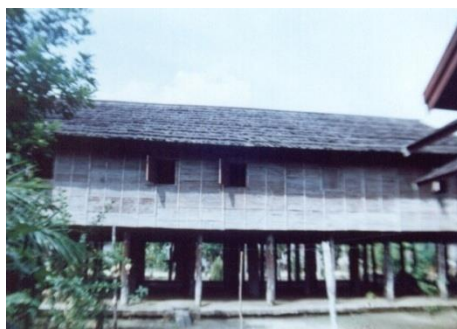
Gambar 25.

Pada awalnya dinding rumah betang terbuat dari bahan kulit kayu yang memiliki ribuan lubang kecil (bidang berpori) sehingga memungkinkan terjadinya sirkulasi udara secara sempurna. Bangunan seakan hidup dan bisa bernapas dengan bebas sehingga menambah kenyamanan thermal hunian. Seiring dengan perkembangan waktu, dinding telah banyak diganti dengan menggunakan papan ulin yang lebih kuat dan tahan lama.

**Dinding Kulit Kayu Betang Toyoi, Malahoi**

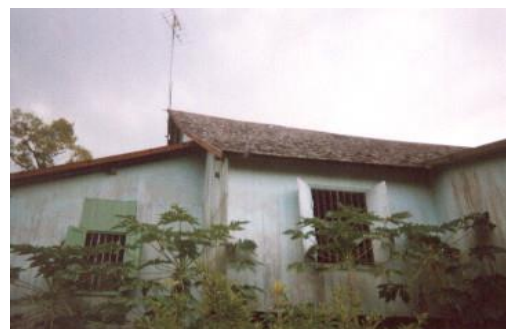
Gambar 26.

**Dinding Papan Kayu Betang Buntoi**

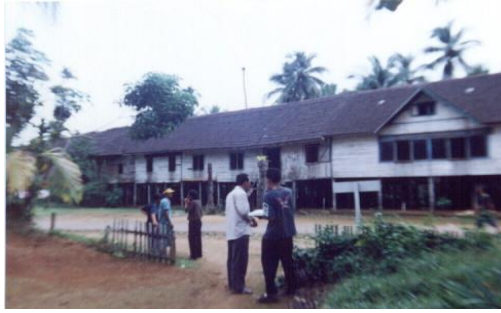
Gambar 27.

**Atap Tambahan Betang Konut**

Bentukan atap pelana hampir mendominasi fasade bangunan rumah betang. Hal ini disebabkan bentangan yang lebar, panjang dan kemiringan atap yang relatif curam. Pengaruh kondisi alam (angin, panas dan hujan) telah diperhitungkan dengan baik. Hal berbeda ditemukan pada Betang Konut, dimana terdapat penambahan bentukan atap karena alasan yang tidak jelas.

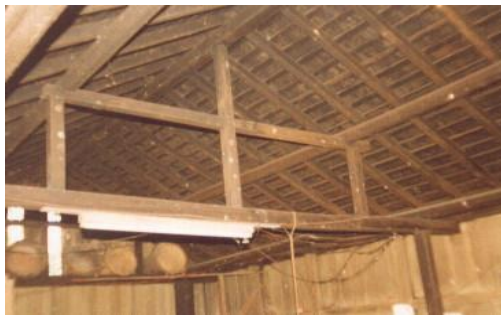
Gambar 28.

**Atap Tambahan Betang Konut**

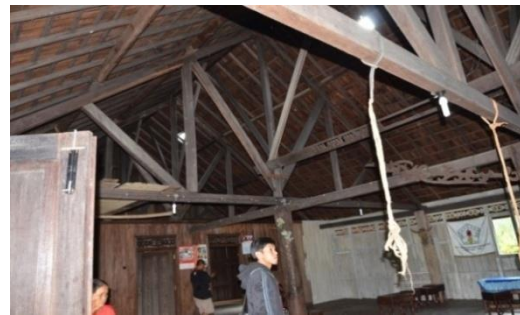
Gambar 29.

**Konstruksi Kuda-Kuda Baru Betang Anoi**

Pemasangan balok rebah pada *bapahang* (batang tarik) kuda-kuda rumah betang lama lebih mempertimbangkan gaya angin (lateral), kekuatan alam yang sulit diperkirakan besarnya. Sambungan pasak ataupun coakan digunakan mengingat belum mengenal paku dan murbaut. Sementara itu kuda-kuda Betang Anoi baru sudah dipengaruhi teknologi masa kini dalam konstruksi, dimana perletakan balok berdiri (tidak rebah) dan terdapat balok sokong miring (skur) yang tidak pernah dijumpai pada rumah betang lain.

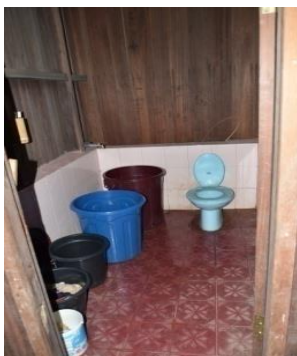
Gambar 30.

**KM/WC Modern Betang Anoi Baru**

Kalaupun menyatu dengan bangunan utama kamar mandi biasanya dipisahkan oleh *karayan* (ruang terbuka di sisi samping atau belakang bangunan utama rumah betang. Hal yang tidak wajar kembali ditemukan pada Betang Anoi,

dimana terdapat kamar mandi/wc pada salah satu bagian dari bangunan utama.

Pada rumah betang lama tidak ditemukan wc/kamar mandi yang menyatu pada bangunan utama. Keperluan untuk aktivitas mandi, cuci dan buang hajat dilakukan pada tempat khusus pada sisi hilir *lanting* di tepi sungai. *Lanting* adalah tempat khusus untuk persinggahan perahu/kelotok, yang biasanya dipakai pula dalam kegiatan barter keperluan bahan pokok.
